**Rekonštrukcia cesty II/499. horský priechod Havran****Realizácia a vyhodnotenie dynamickej penetračnej skúšky v úseku navrhovanej výmeny vozovky v km 1,383500-1,423500 vľavo**

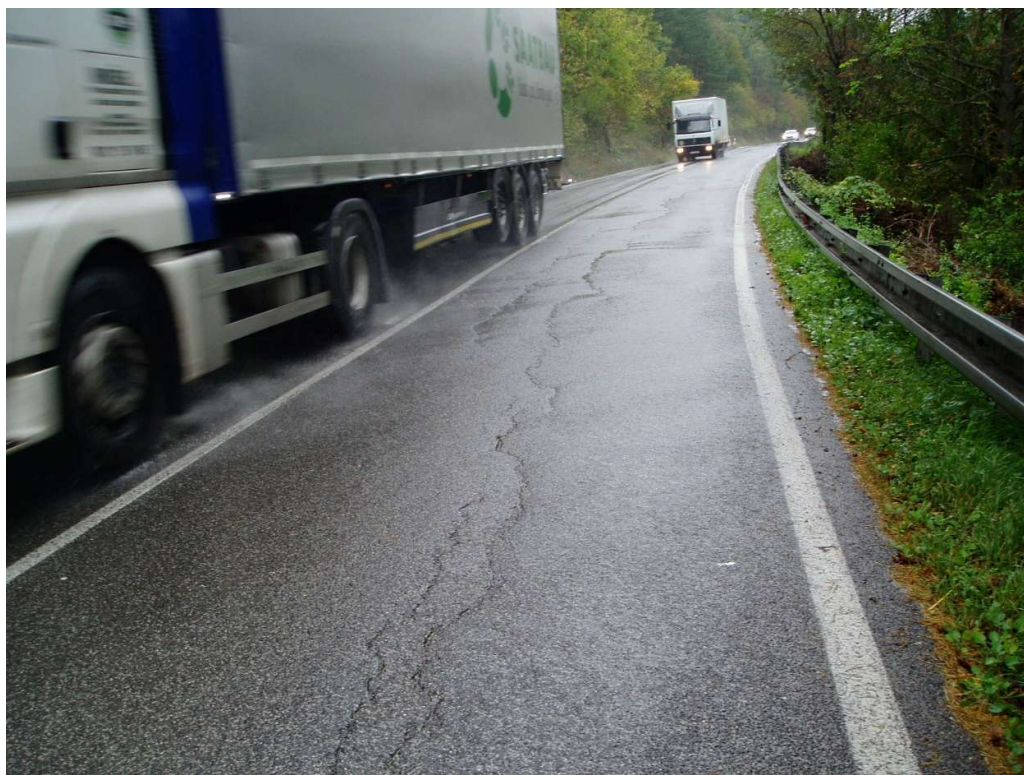
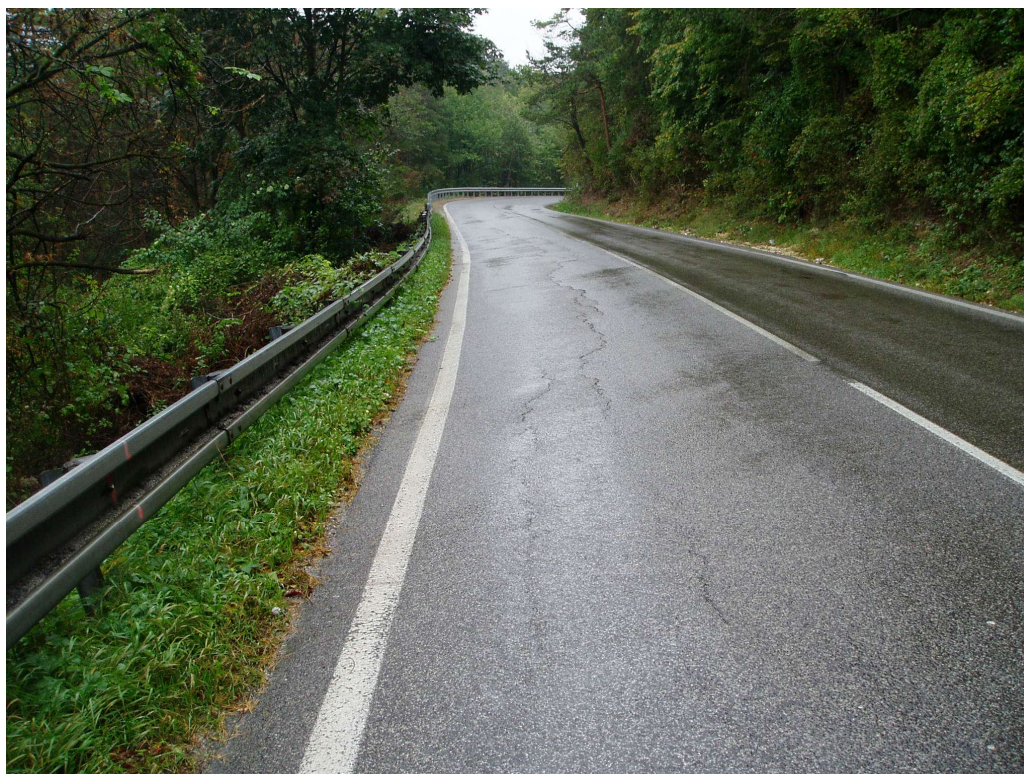
Identifikované poruchy vozovky a deformácie zemného telesa (fotodokumentácia v prílohách), ktoré podľa geodetického zamerania zasahujú až za polovicu ľavého jazdného pásu, jednoznačne súvisia s výskytom nestabilných a neúnosných zemín v násype cesty, nestabilným a málo únosným podložím telesa komunikácie, ktoré dosahuje až do hĺbky 3,6 m, pričom najslabším miestom je samotný násyp cesty, čo bolo overené realizovanou dynamickou penetračnou sondou.

Nepriaznivú geotechnickú situáciu spôsobuje aj vysoká intenzita ťažkej nákladnej dopravy, ktorá v smerovom oblúku priťažuje zemné teleso, nevhodný sklon svahu násypu vľavo a sýtenie zemín v násype a v jeho podloží priesakom vôd, ktoré spôsobuje degradáciu ich pevnostných a deformačných vlastností.

Fotodokumentácia porušeného úseku s identifikovanou trhlinou vo vozovke a deformáciou (poklesom) zemného telesa (násypu) cesty.

Vzhľadom na vyššie uvedené možno konštatovať, že je potrebné predmetný úsek sanovať, pričom vzhľadom na zistené geotechnické podmienky odporúčame v uvedenom úseku realizovať stabilizačný železobetónový prah v kombinácii s mikropilotami.

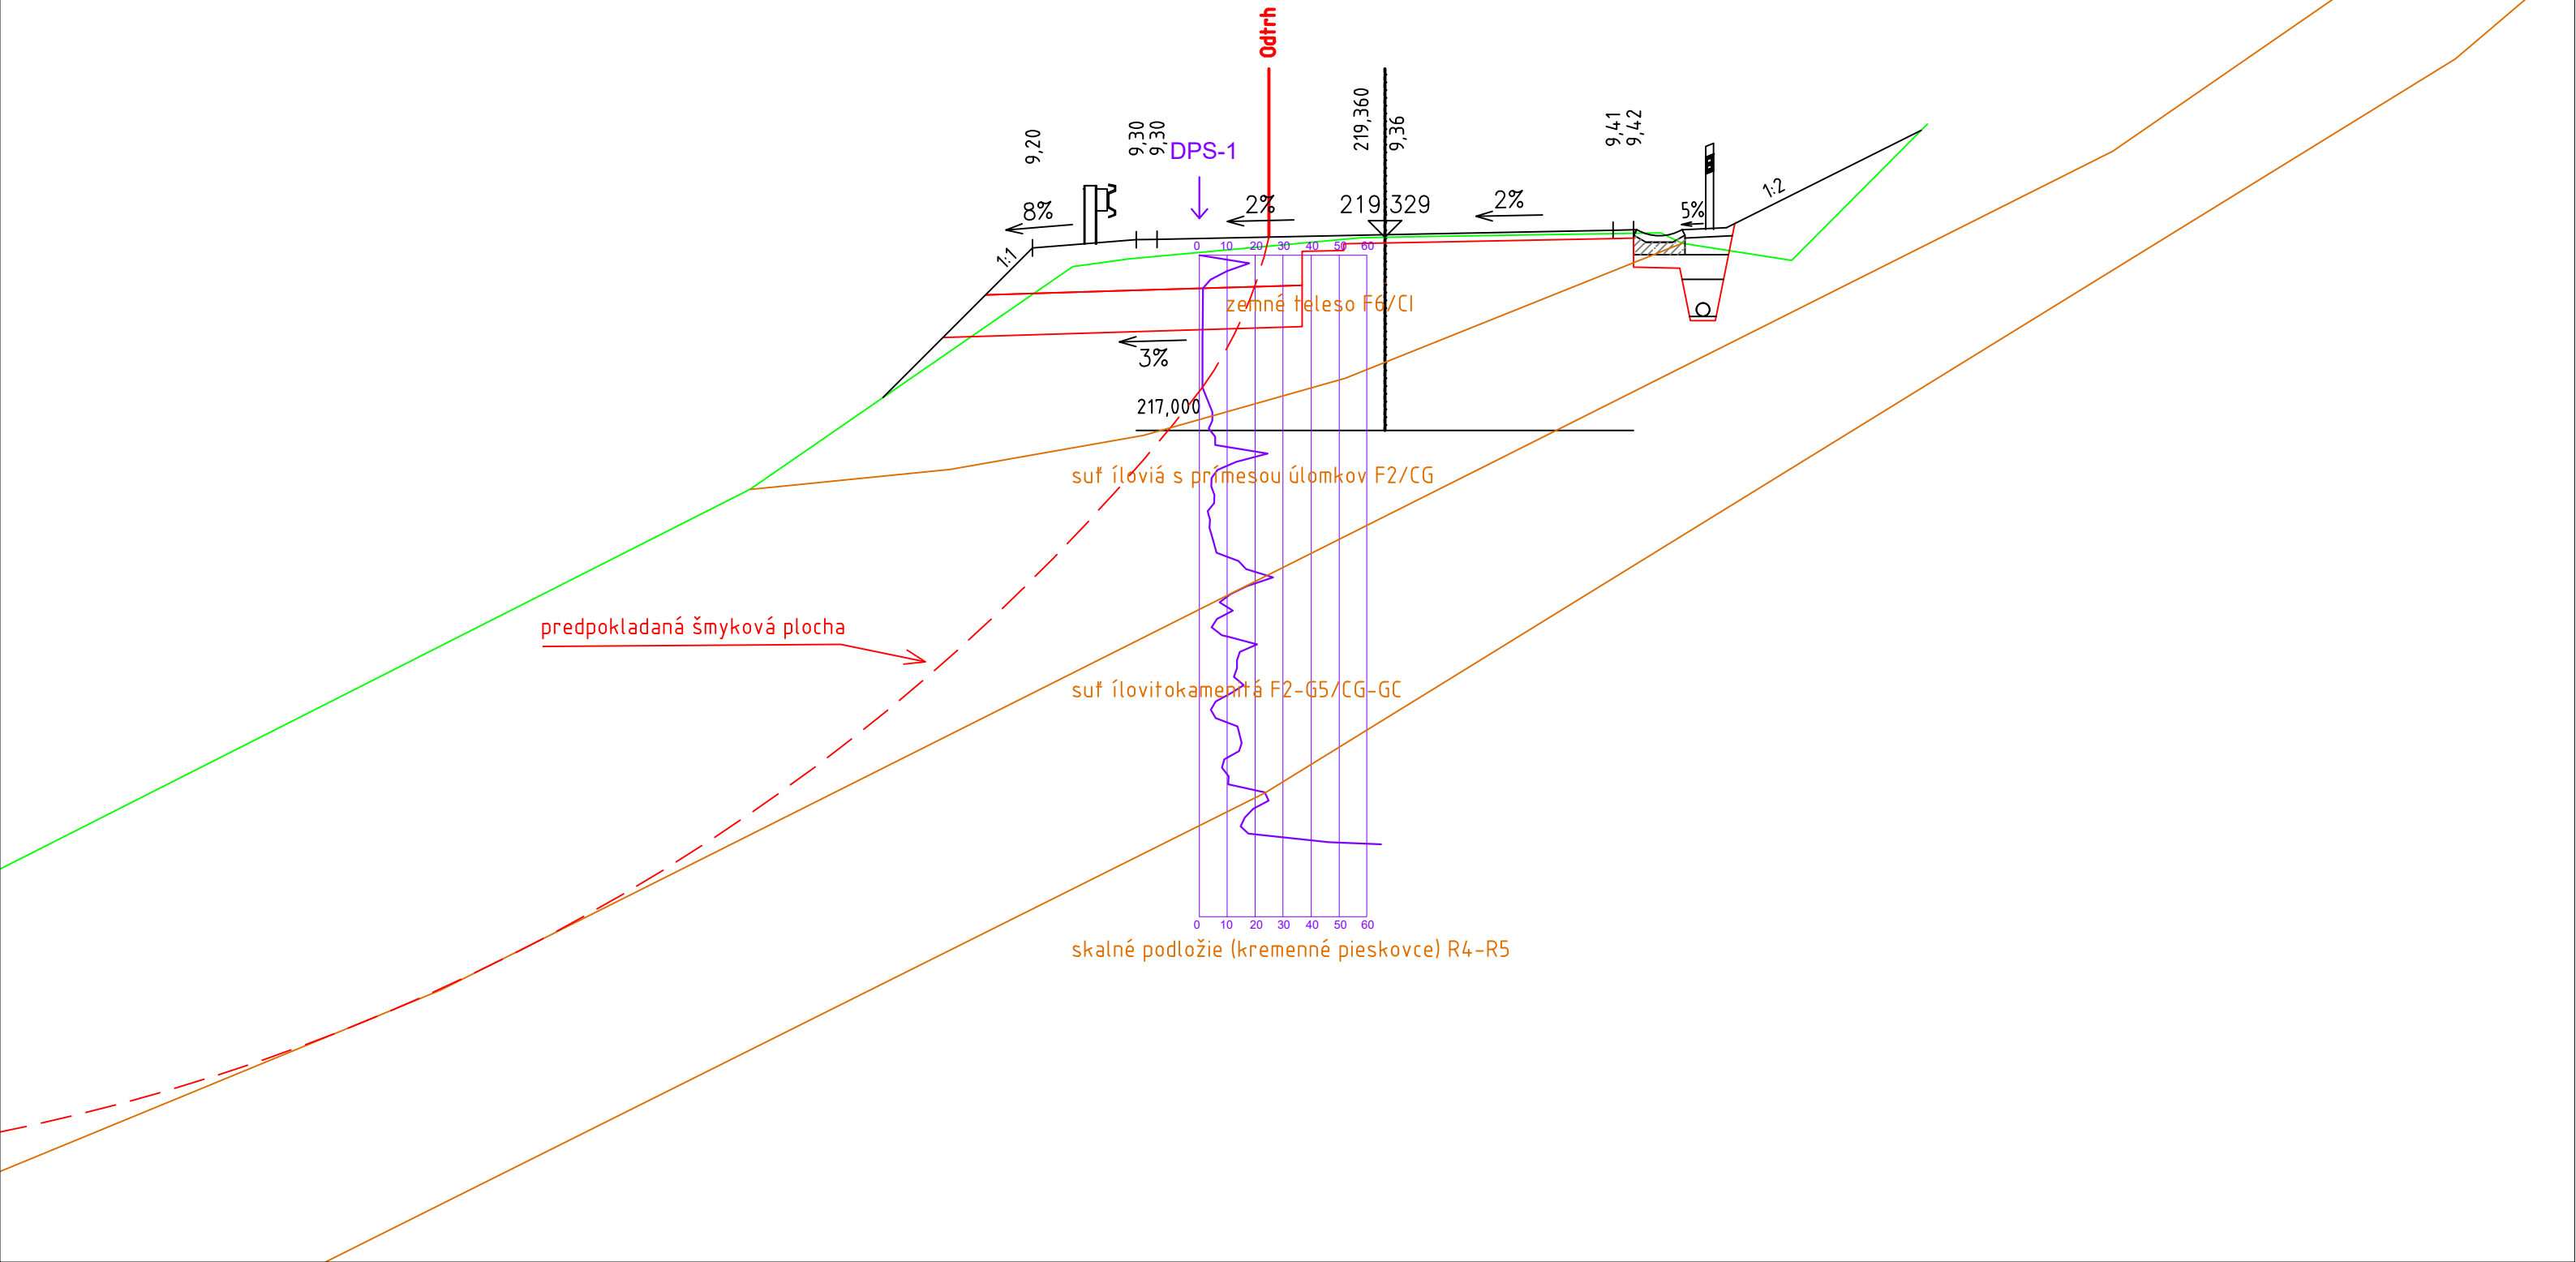
1,405000

Penetračná sonda bola zrelizovaná v km 1,405 vľavo (príloha) v porušenom úseku cesty dňa 3.11.2021 do hĺbky 7,2 m, kde bola ukončená vzhľadom na narazenie skalného podložia.
